**ОБЗОР**  
**несчастных случаев со сторонними лицами, произошедших в ДЗО**  
**ПАО «Россети» в I квартале 2021 года.**

**Несчастные случаи, относящиеся со смертельным исходом**

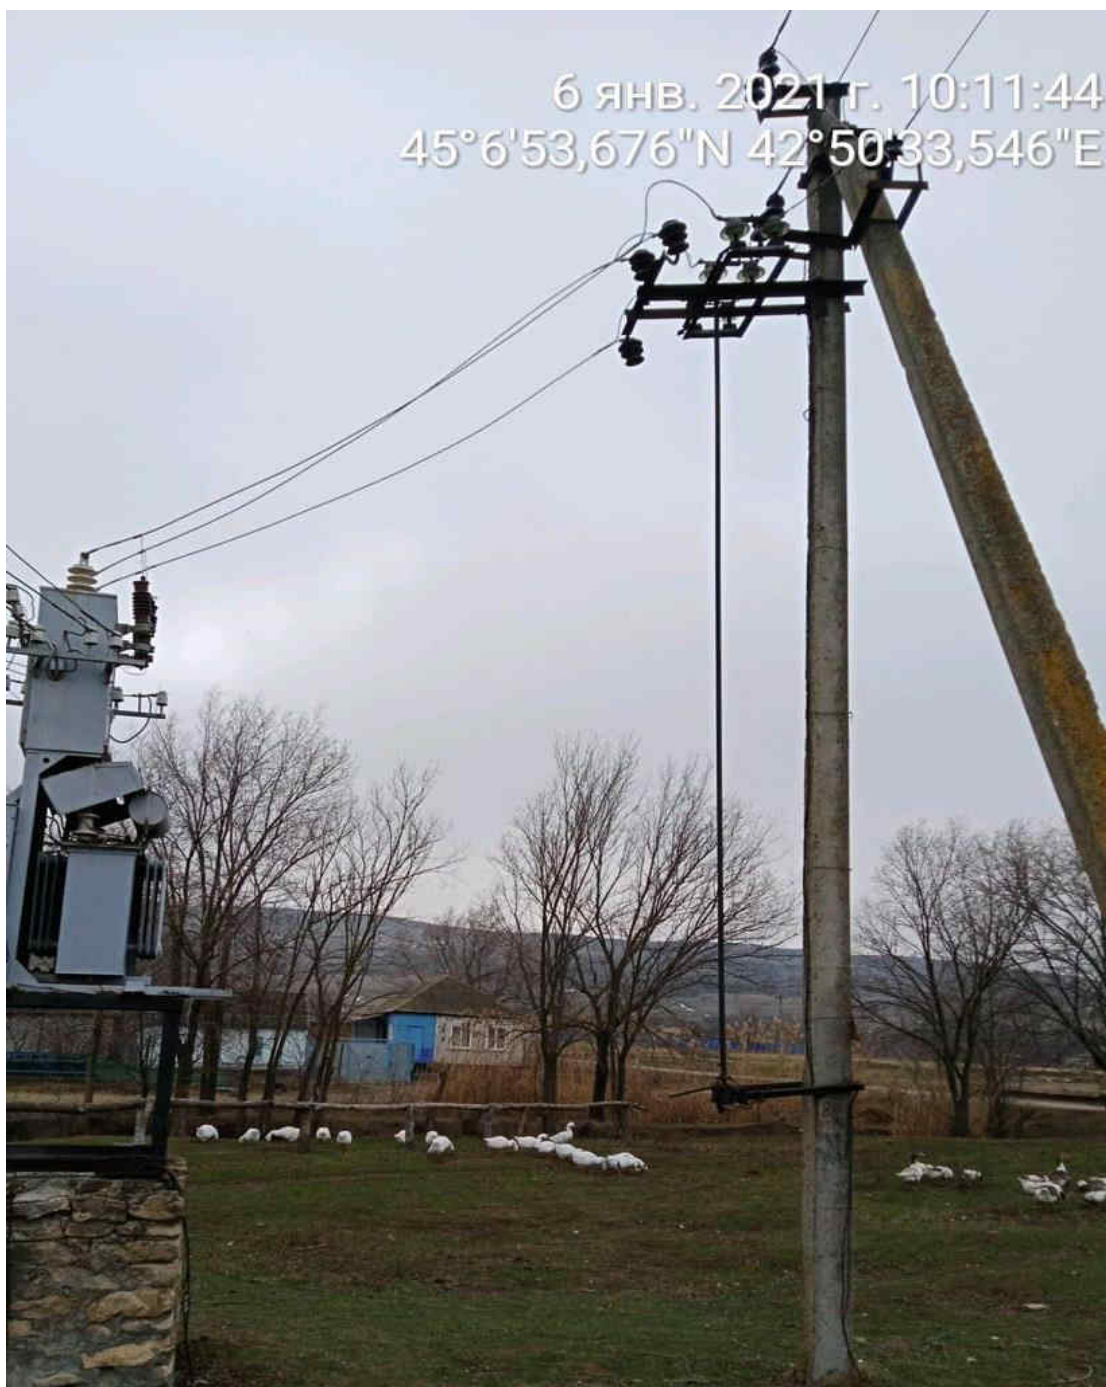
Общий вид разъединителя Р-14-1.

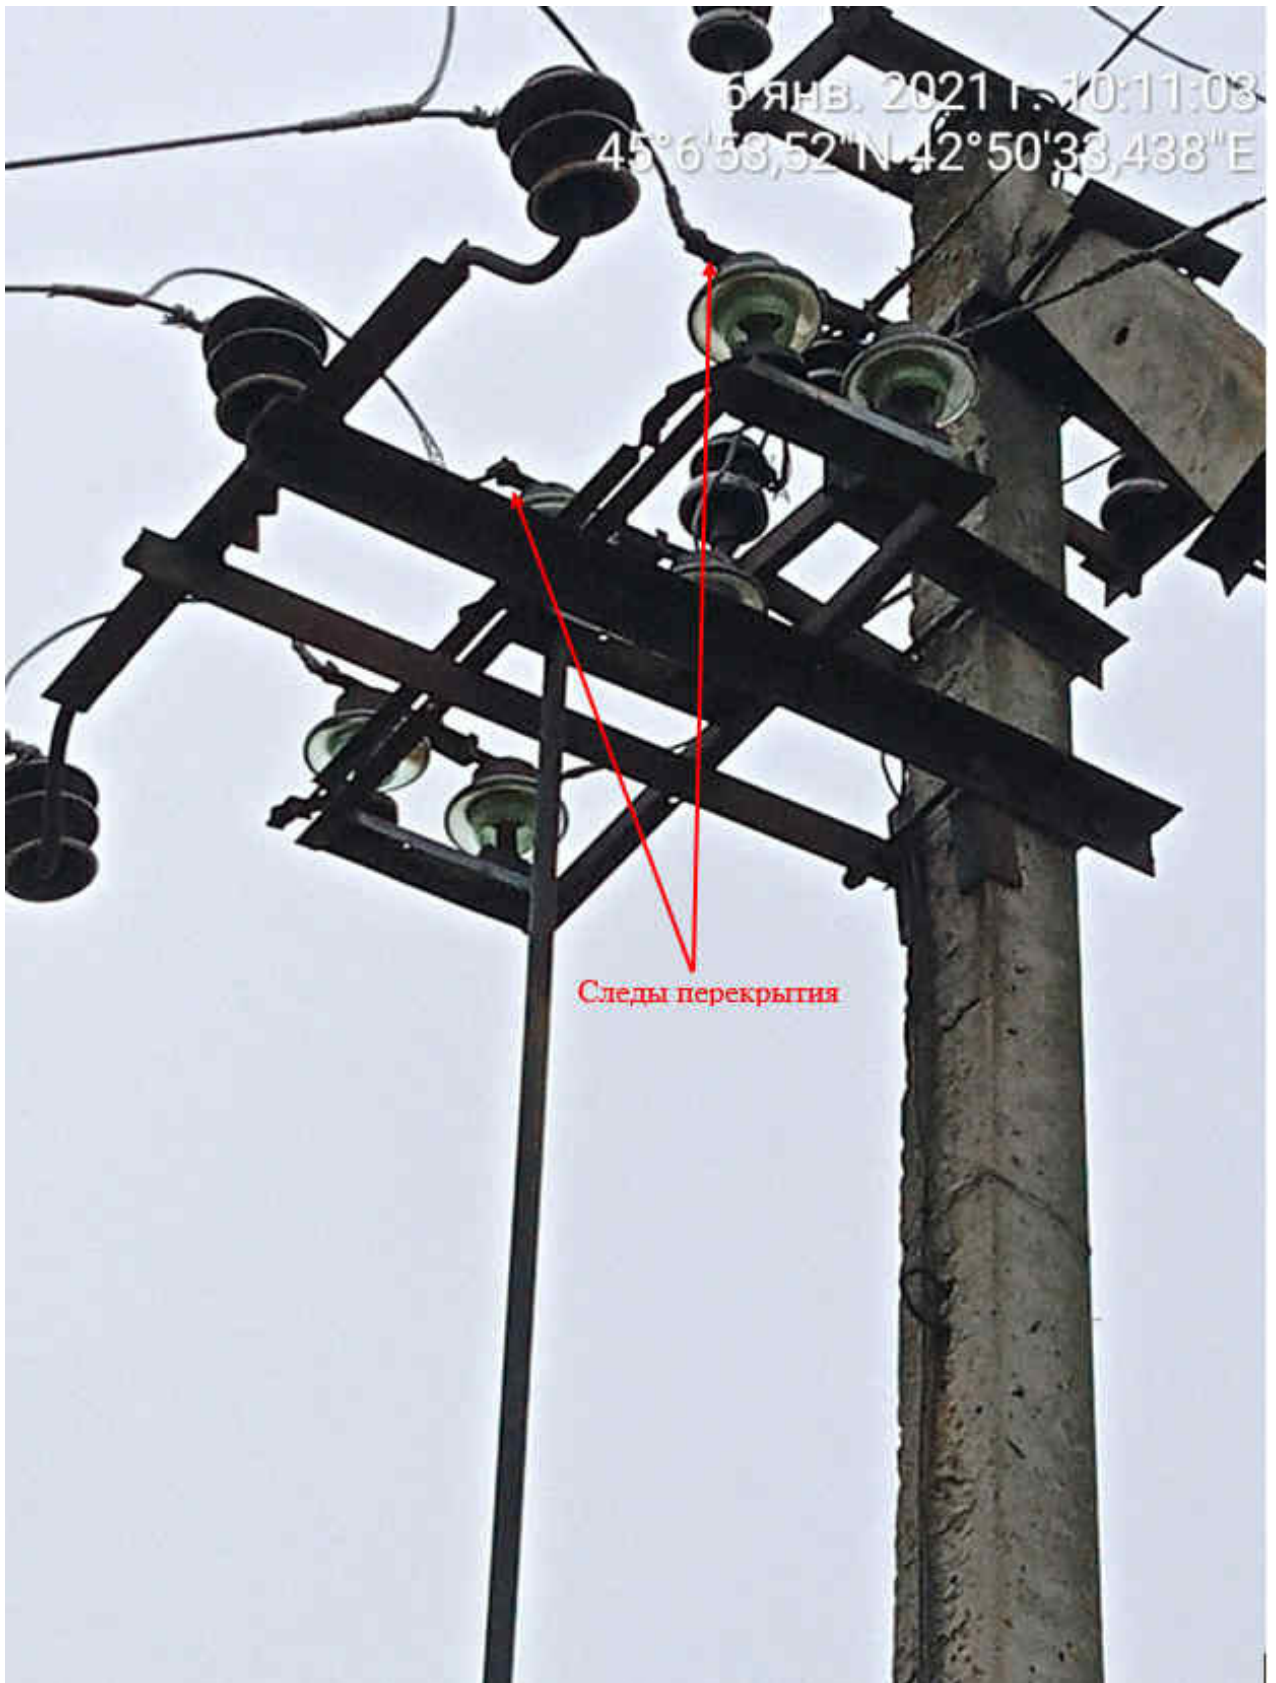
- в месте крепления шлейфа к подвижной колонке изолятора фазы «А», на оголовнике подвижной колонки изолятора фазы «В», а также на соединительной штанге (трубе) привода разъединителя Р-14-1 имеются следы воздействия электрической дуги.

Места перекрытия на разъединителе Р-14-

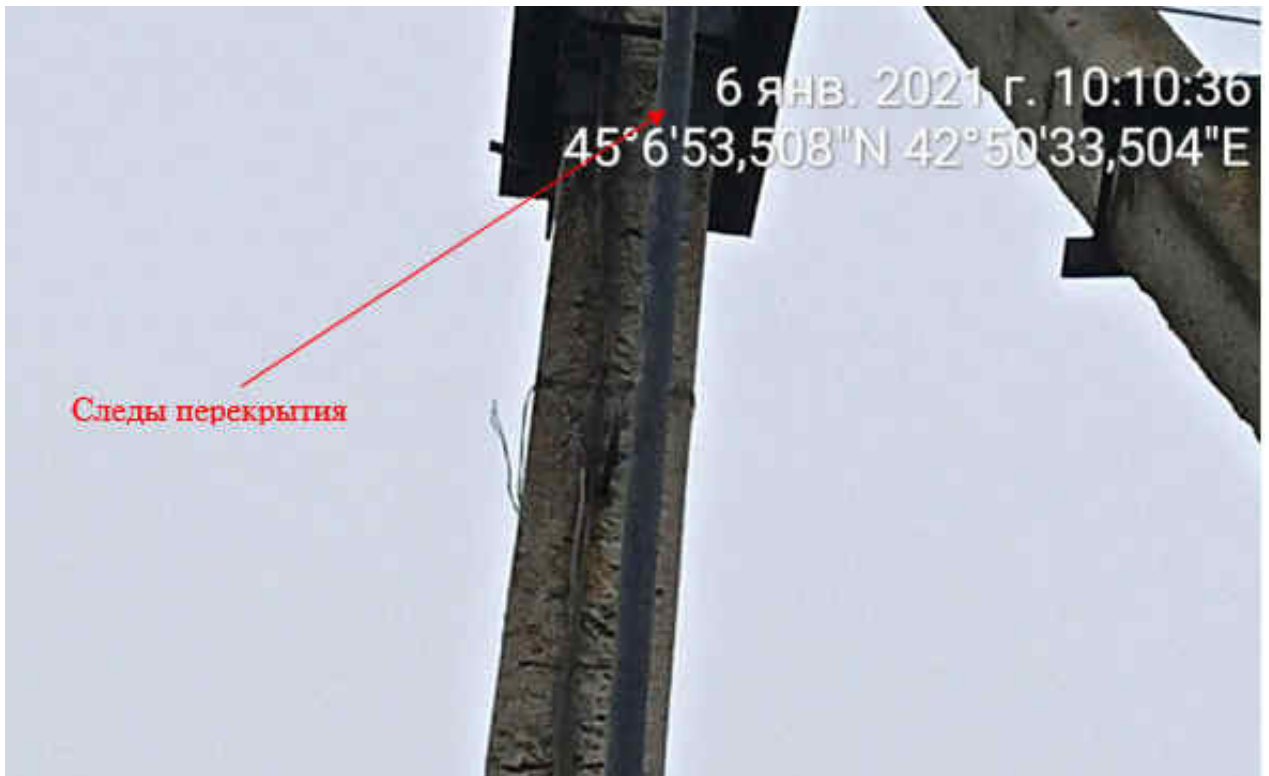
Место перекрытия на приводе разъединителя Р-14-1

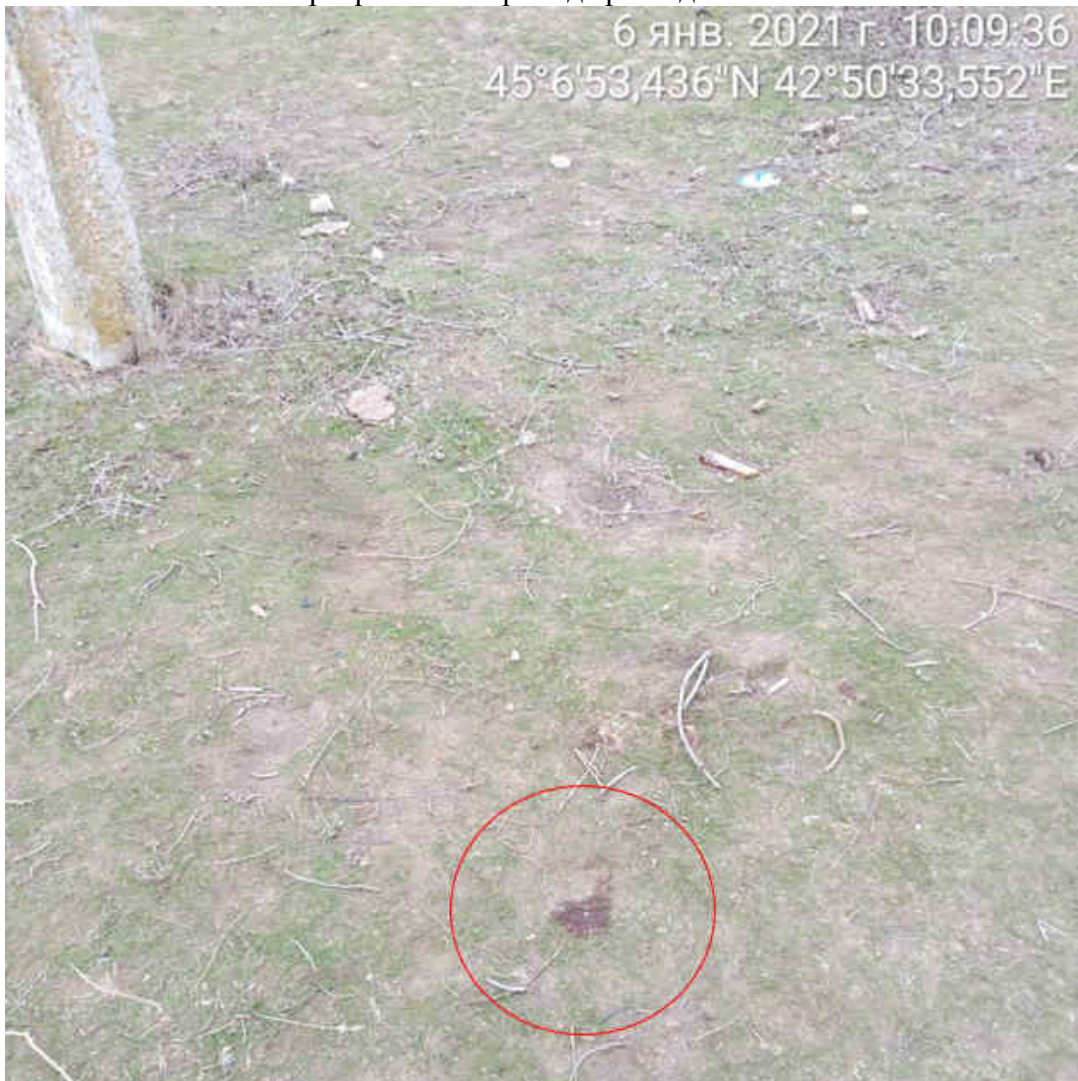
Следы крови на земле у разъединителя Р-14-1

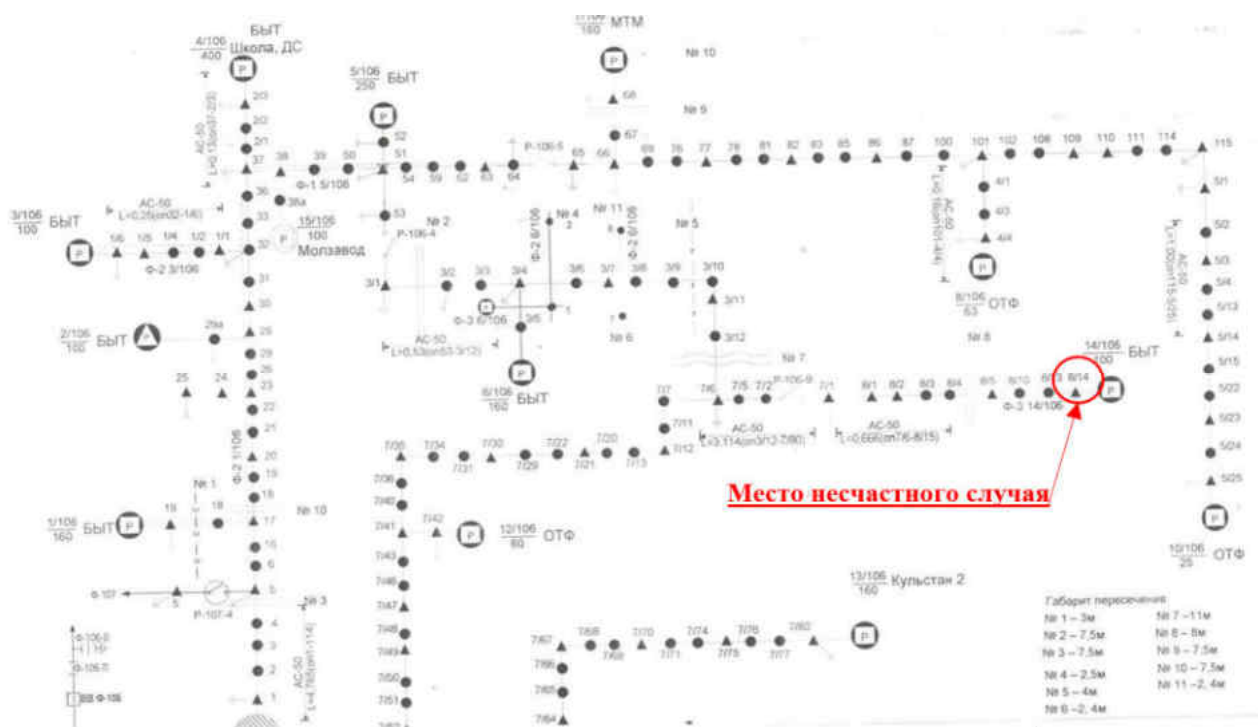
Место несчастного случая на поопорной схеме Вл 10 кВ

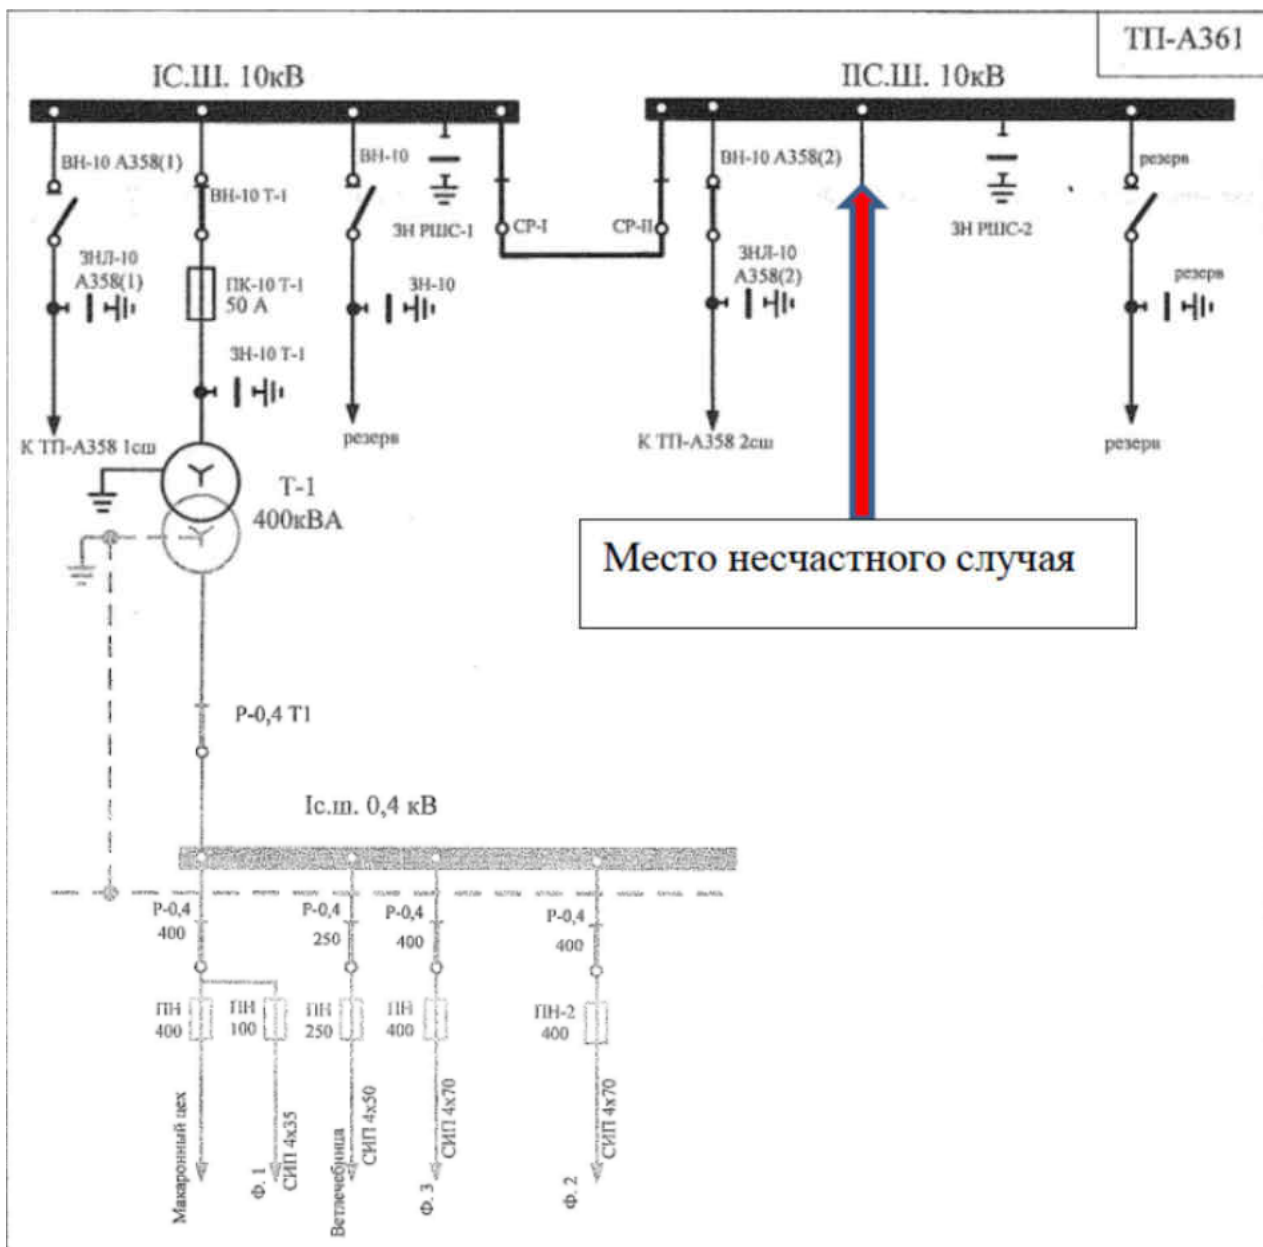
Схема нормального режима ТП А361 с указанием места несчастного случая

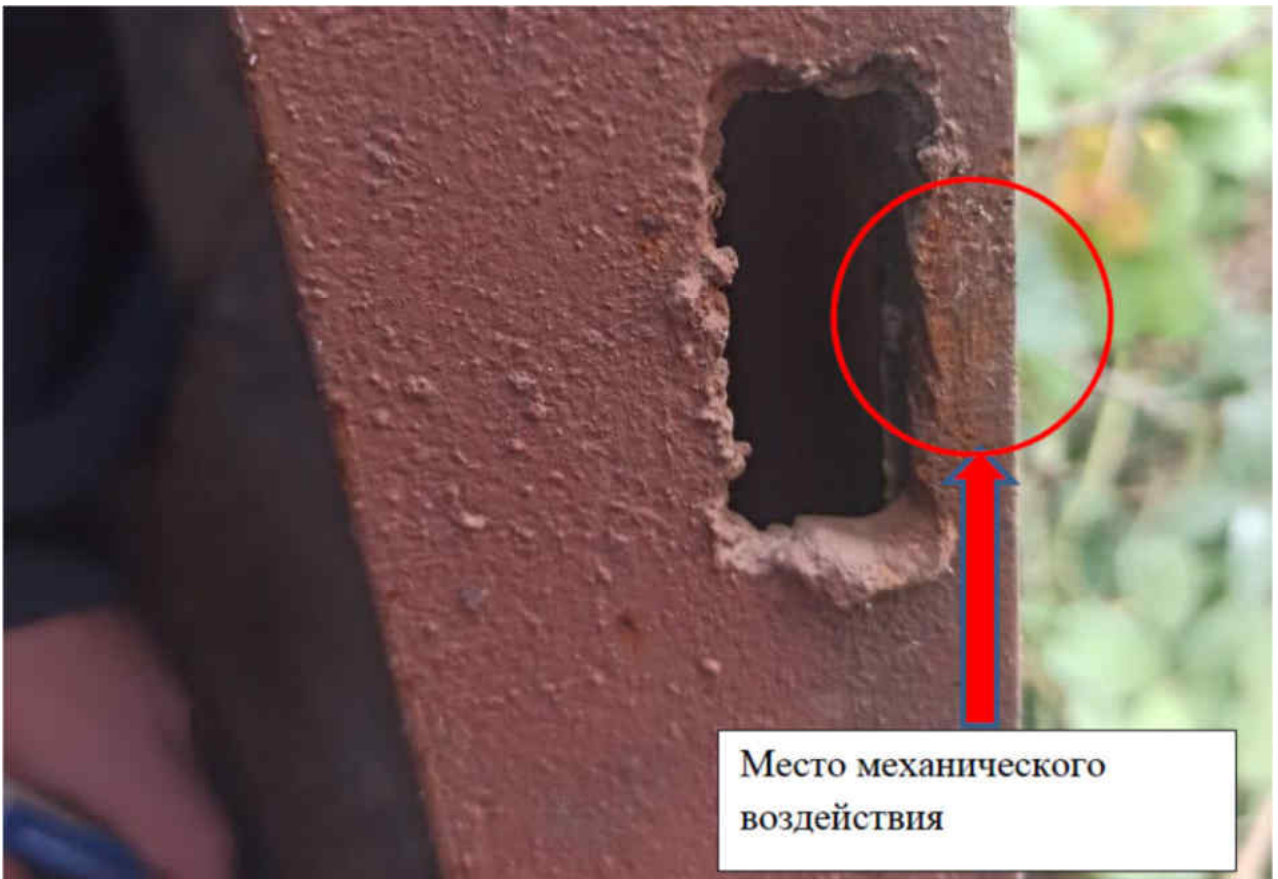
Дверь в камеру РУ 10 кВ ТП А361 со следами вскрытия.

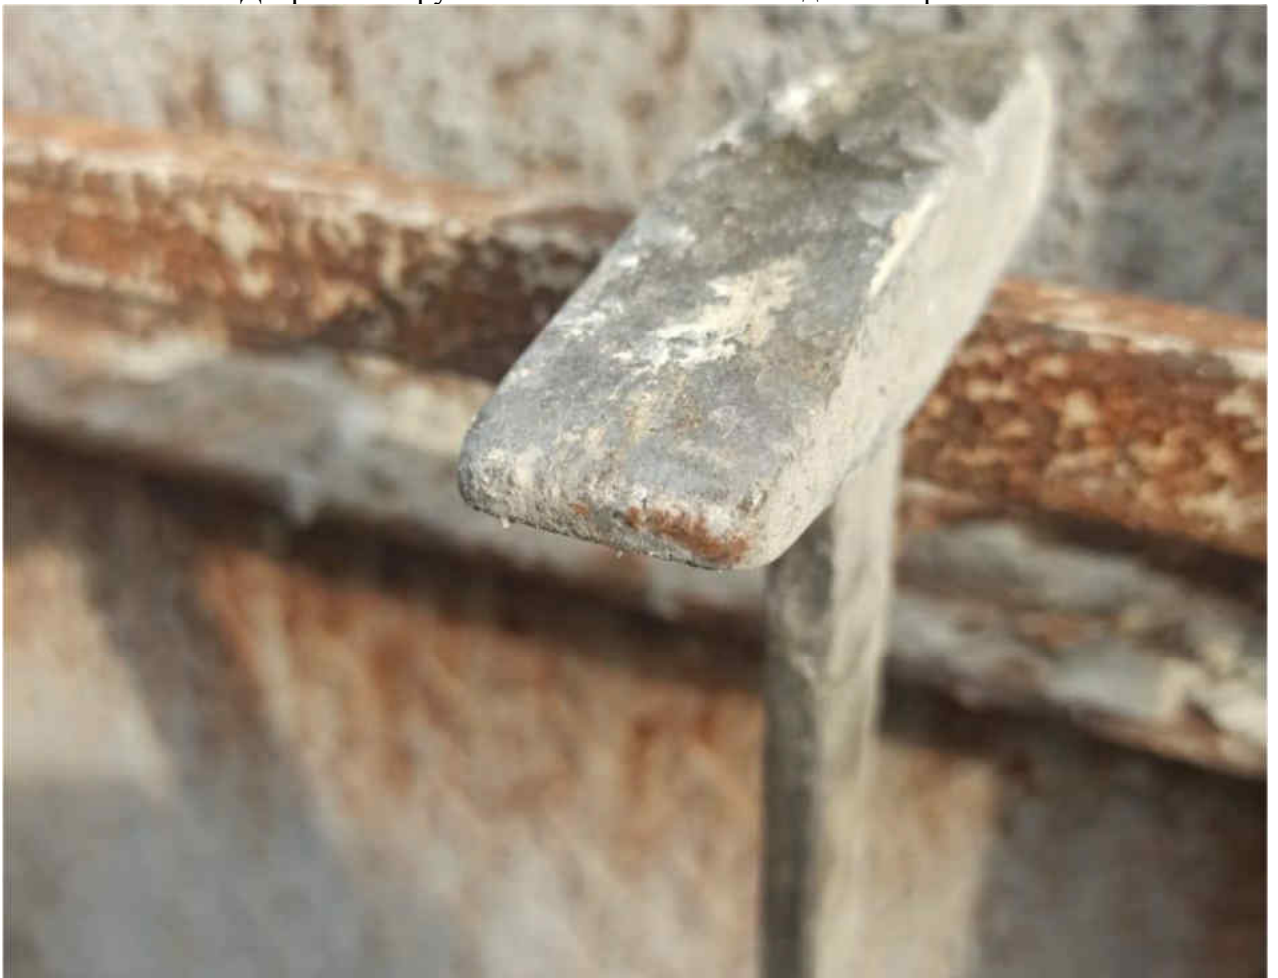
Молоток, которым производилось вскрытие двери РУ.

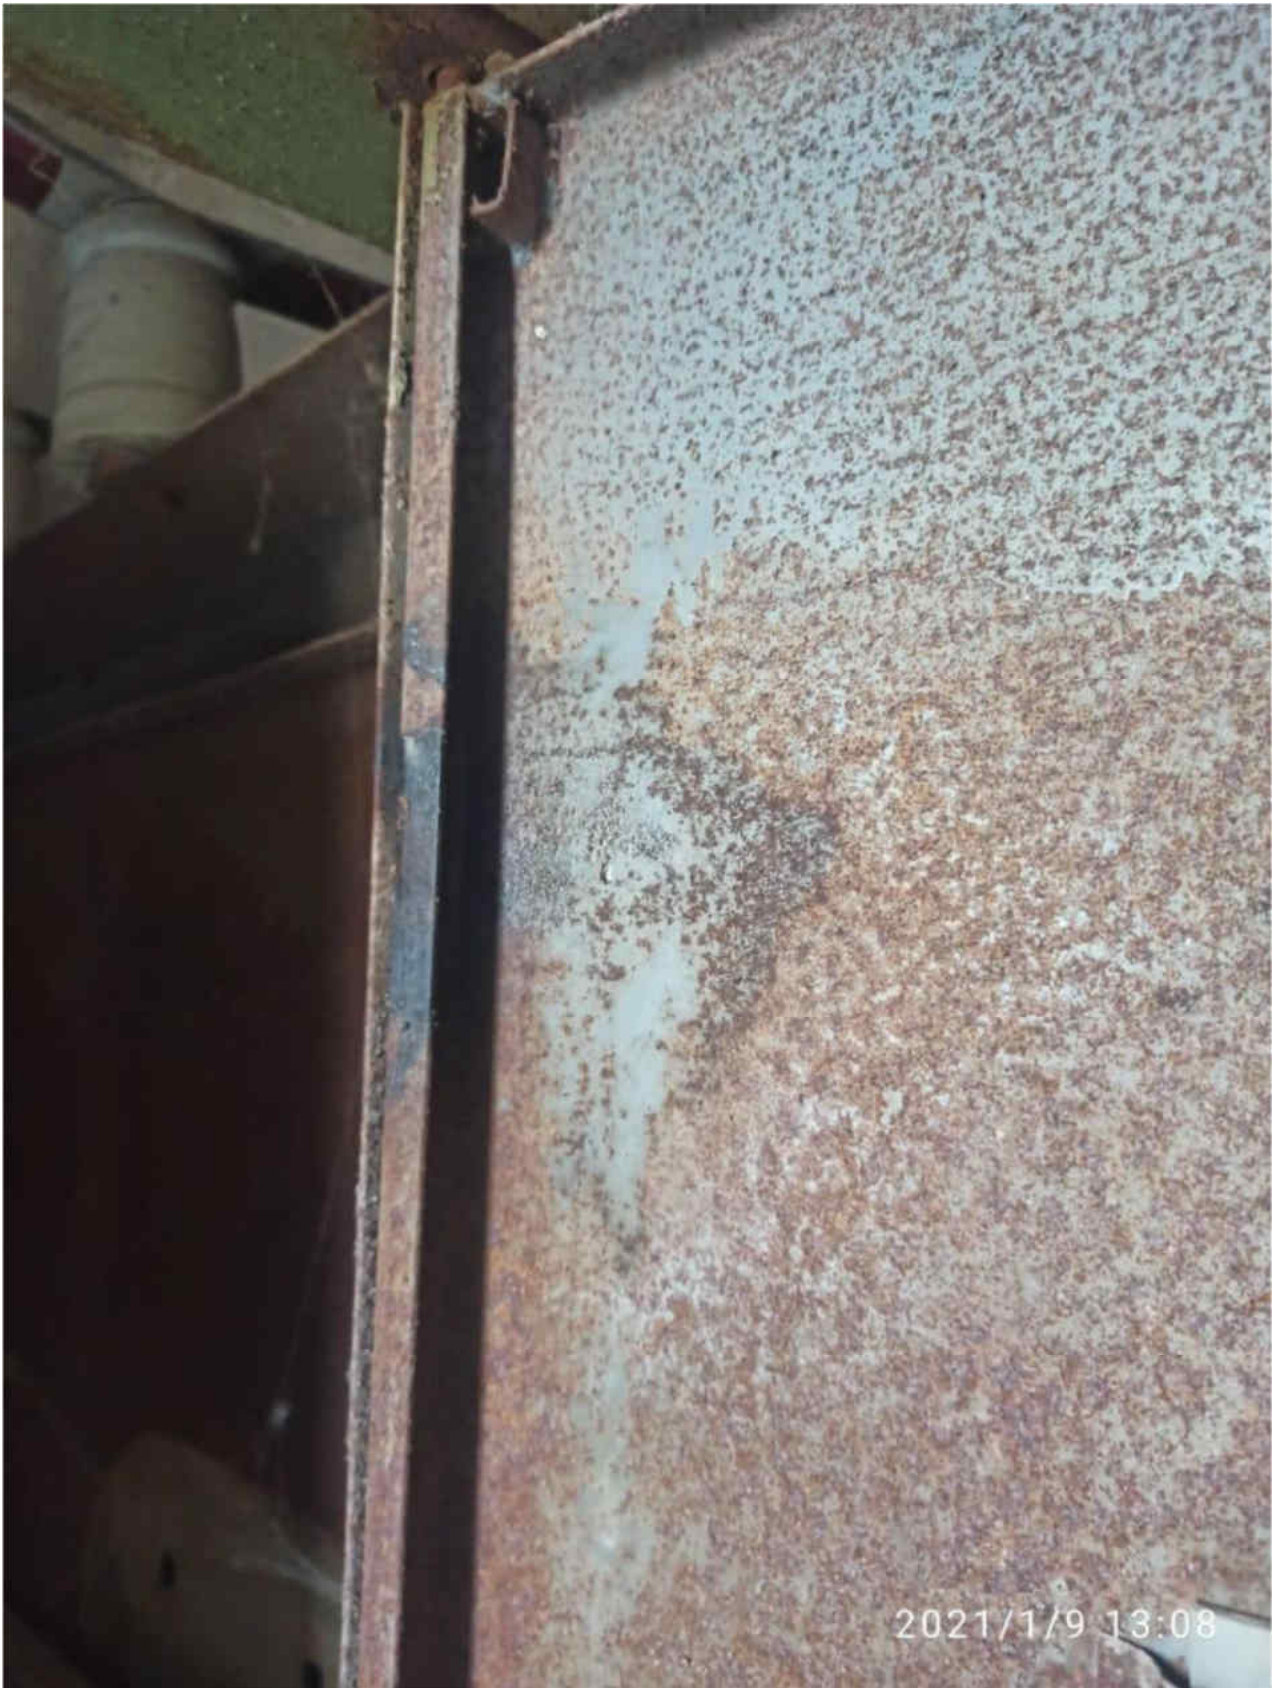
Дверь в камеру ВН Т-2 со следами электродугового перекрытия

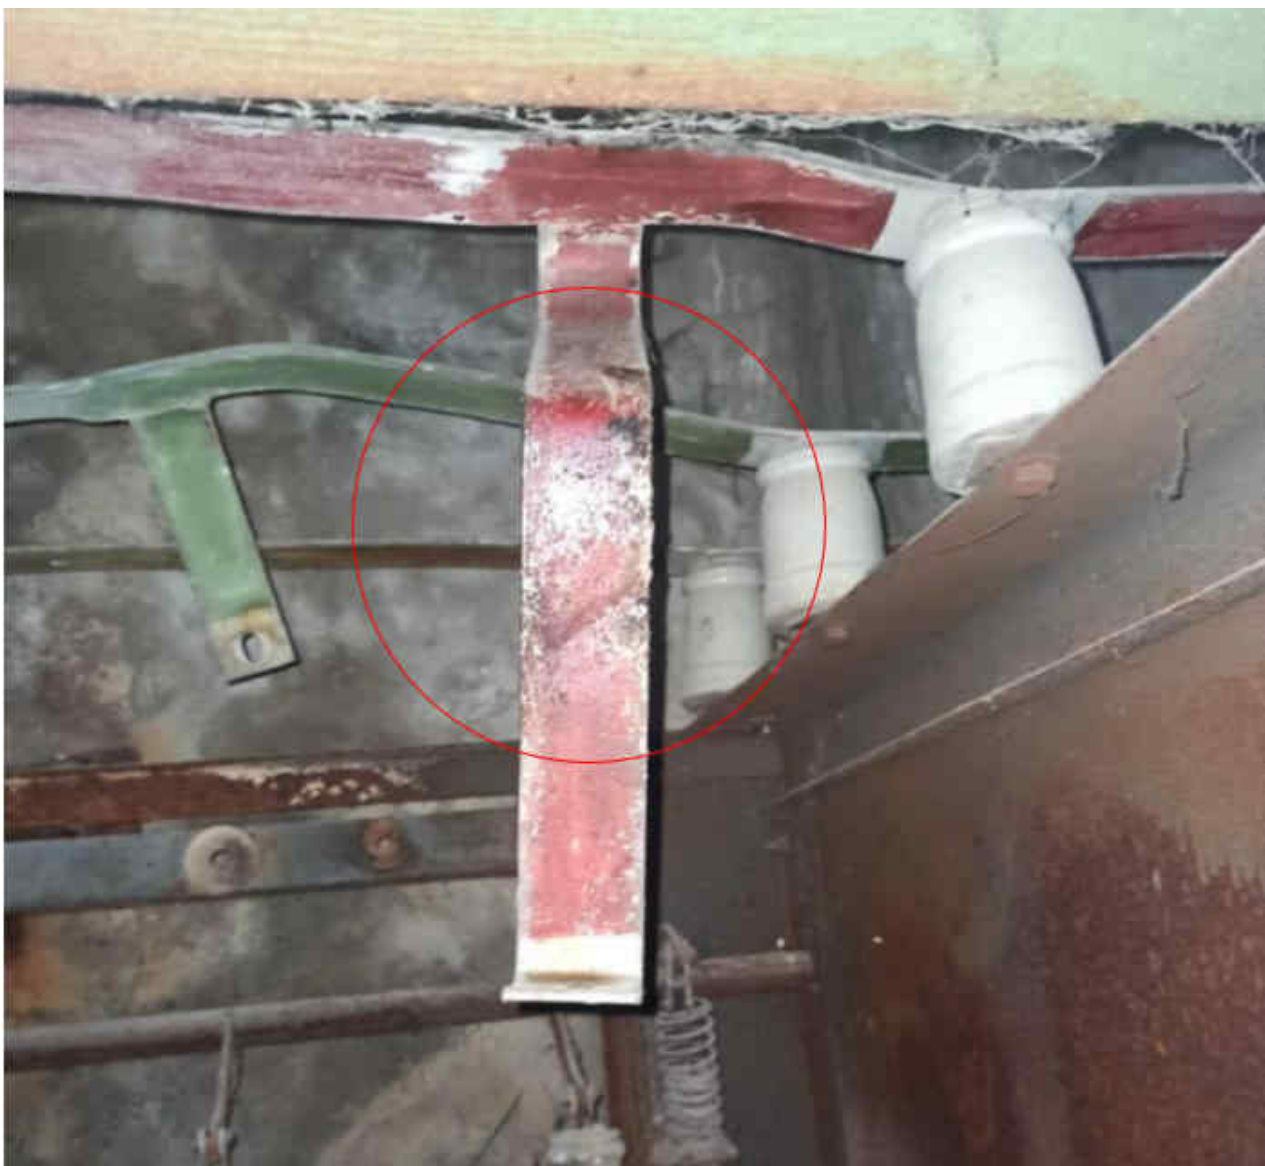
Шина фазы «С» 2 СШ 10 кВ со следами дугового перекрытия.

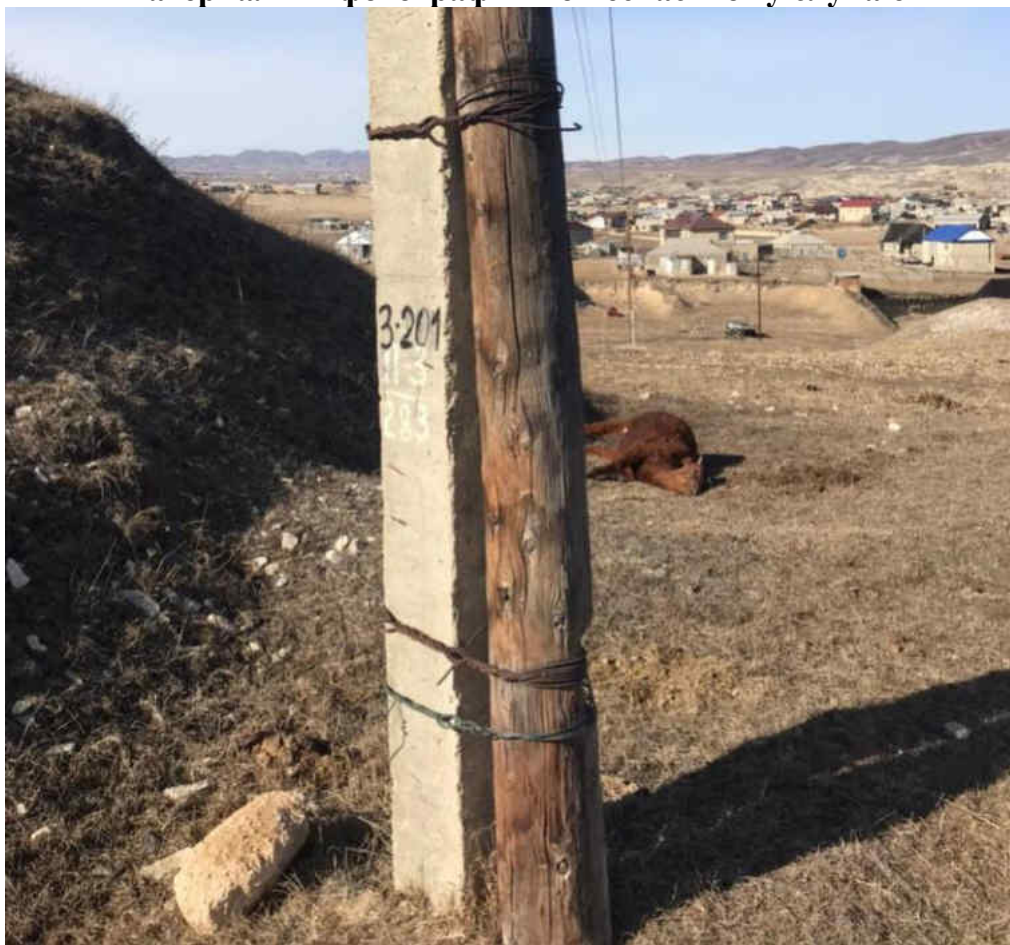
Место несчастного случая

В 14:00 начальнику Левашинского РЭС поступило сообщение от главы муниципального образования с. Урма о том, что на ЛЭП у опоры №201, под напряжение попала девочка возрастом 12-13 лет. Приехавшие на место электромонтеры ОВБ обнаружили оборванный провод в пролете опор №200-202, выскочивший из тела опоры №201 крюк с изолятором на фазе «А».

4. Выпадение крюка из тела подгнившей опоры №201 ЛЭП под воздействием ветровых нагрузок.

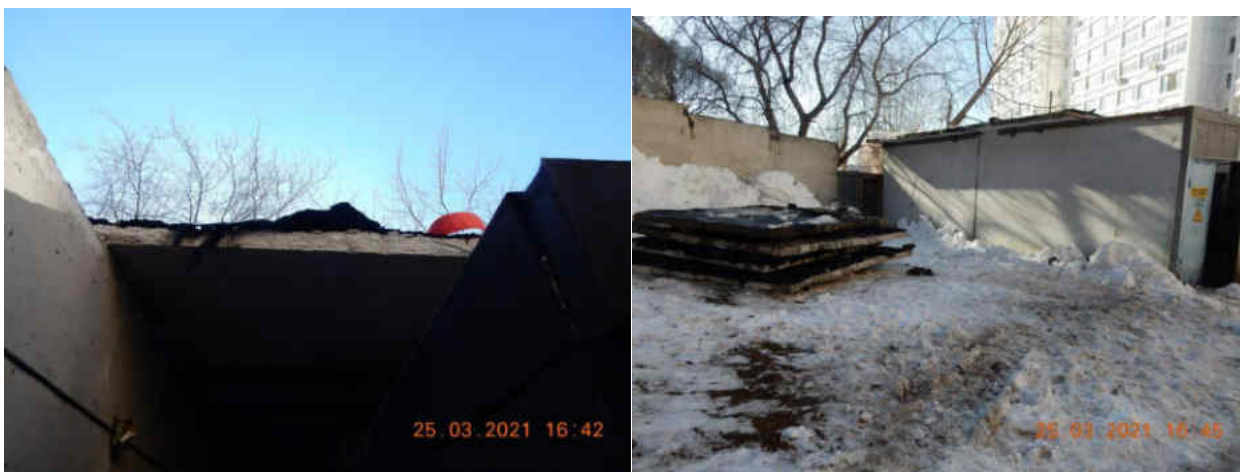
Демонтированная часть плит перекрытия над РУ-6 кВ ТП 5247

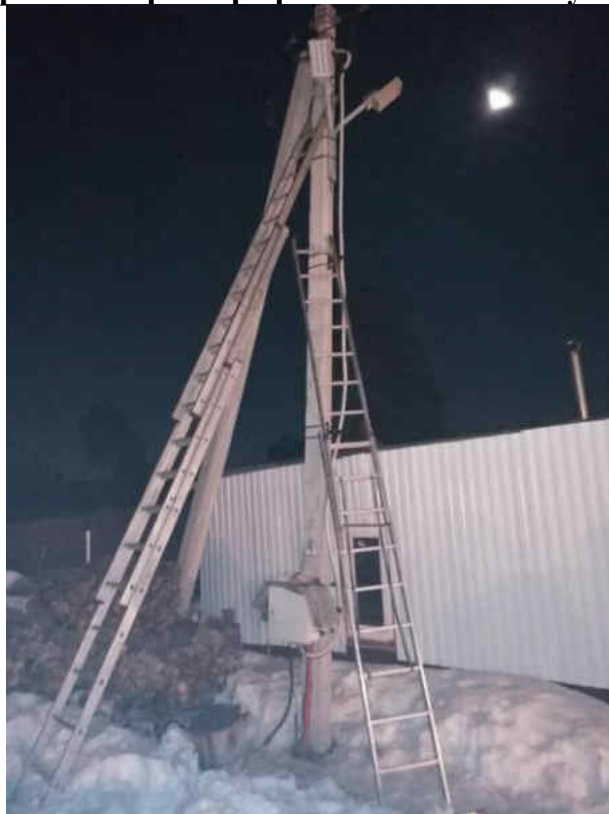
место несчастного случая, опора №37

Предположительно, пострадавший К. при выполнении работ по монтажу узлов учета произвел разрезание 2-х жил провода СИП ответвления к дому, тем самым оголил токоведущие части. При попытке перезаводки проводов, случайно прикоснулся к оголенным токоведущим частям, находящимся под рабочим напряжением, что привело к поражению электрическим током.
